Модель	Код модели	Год модели	Дата выпуска
CR-V	RE5	13, 14	18-03-14
			Автор Отдел Тех.обслуживания Хонда Мотор РУС

CR-V: зазор панели приборов со стороны пассажира **Только для автомобилей 2013-2014 г.в.**

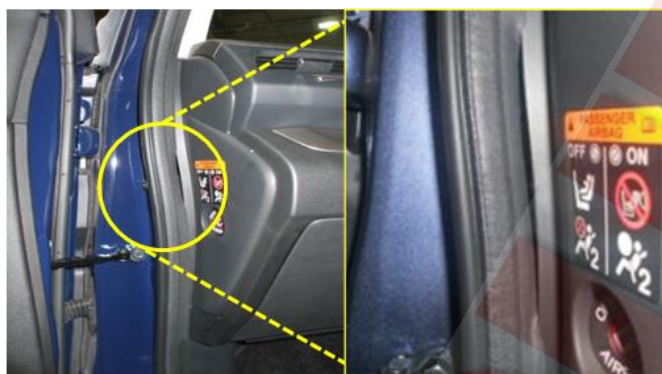
Когда дверь открыта, между боковой крышкой панели приборов и уплотнением проема двери с пассажирской стороны виден зазор.

Боковая крышка панели приборов и приборная панель не соответствуют спецификациям.

1. Боковая крышка панели изготовлена в соответствии с требованиями к детали.
2. Приборная панель корректно установлена на конвейере.

Ремонт только по обращению клиента.
