Модель	Код модели	Год модели	Дата выпуска
CR-V	RE5	14	07-02-14

Автор  
Отдел Тех.обслуживания  
Хонда Мотор РУС

## Кампания по улучшению качества продукта: CR-V-отсутствуют высокочастотные динамики в передних дверях(исправлена комплектация)

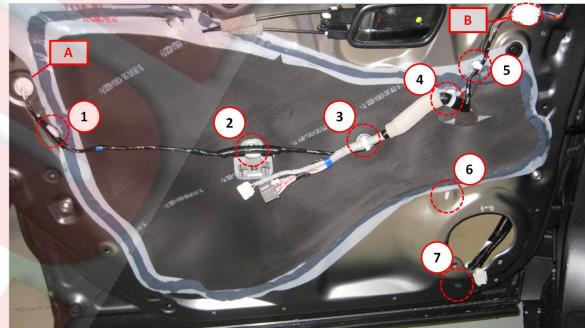
- Снимите панель передней двери.
- Снимите динамик и отсоедините разъем динамика.
- Отсоедините разъем питания исполнительного механизма дверного замка (A).
- Отсоедините разъем зеркала и снимите фиксатор

разъема провода (B).

- Снимите фиксаторы проводов двери с 1 по 7. Будьте аккуратны, не повредите влагозащитную мембрану.

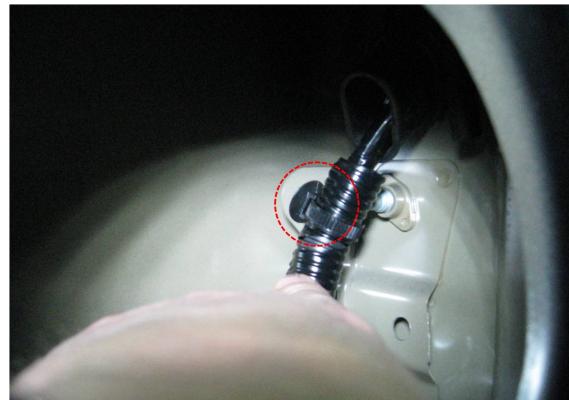
- Отсоедините разъем привода стеклоподъемника внутри двери через отверстие динамика.

- Снимите черный фиксатор провода внутри двери рядом с защитной втулкой провода внутри двери.

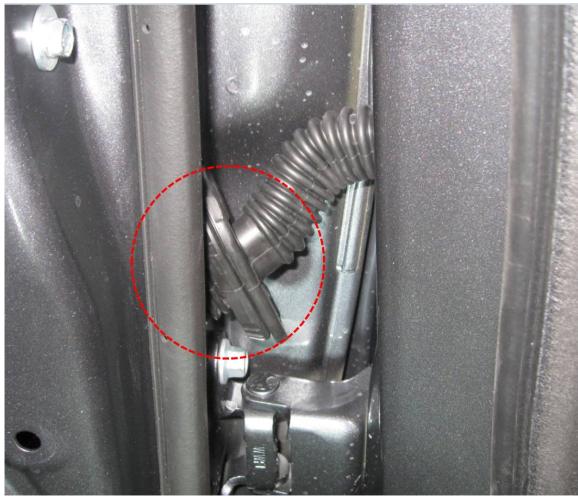
- Выньте втулку провода из внутреннего пространства двери.

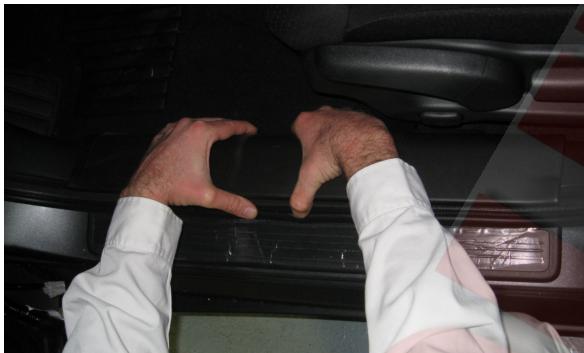
9. Снимите внутреннюю накладку на передний порог.

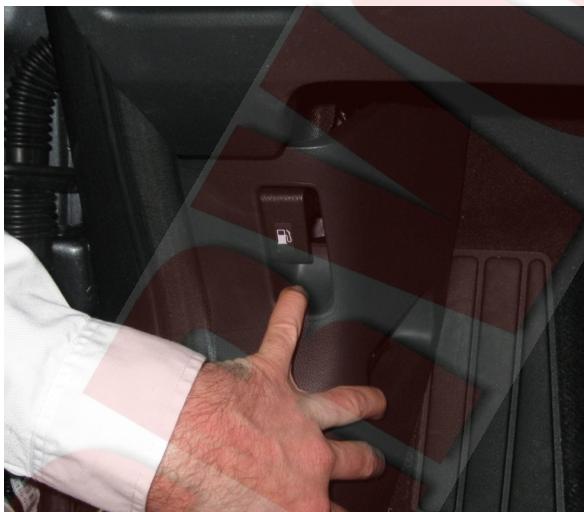
10. Снимите левую накладку на рычаг открытия капота/топливного бака.

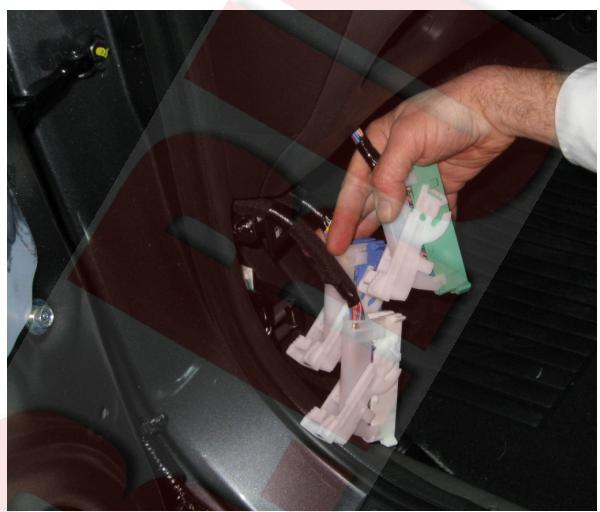
11. Снимите 3 разъема MICU - белый, зеленый и синий.

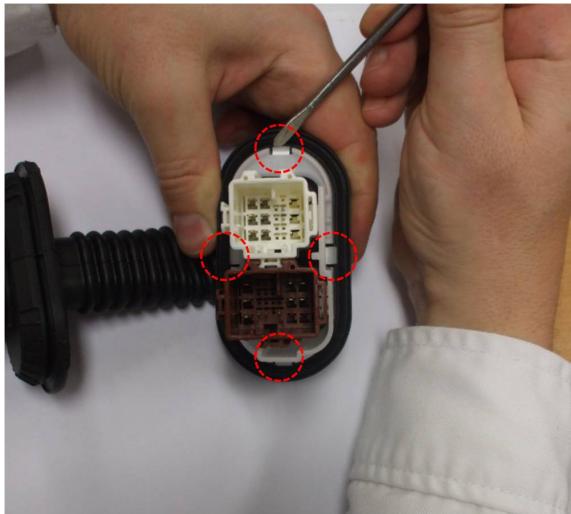
13. Снимите с кузова провода двери, нажав фиксаторы с внутренней стороны с помощью отвертки с плоским жалом или подобного инструмента, как показано ниже.

Примечание: Нет необходимости отсоединять все четыре нажимных фиксатора.

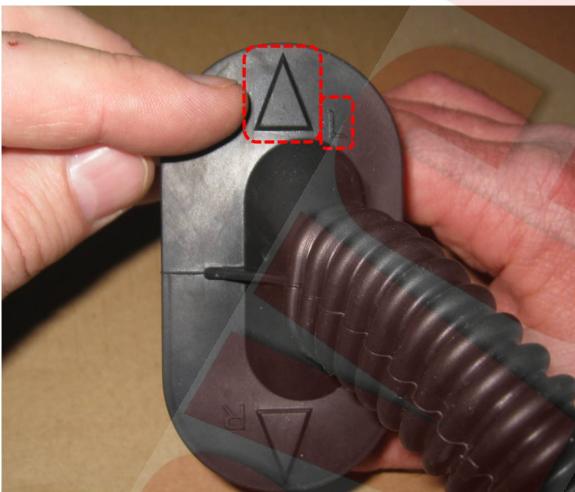
**Примечание:** Убедитесь, что при установке втулки проводов на кузов / дверь метка **L** направлена вверх, как показано на рисунке ниже, и что втулка установлена правильно - это предотвратит проникновение воды.

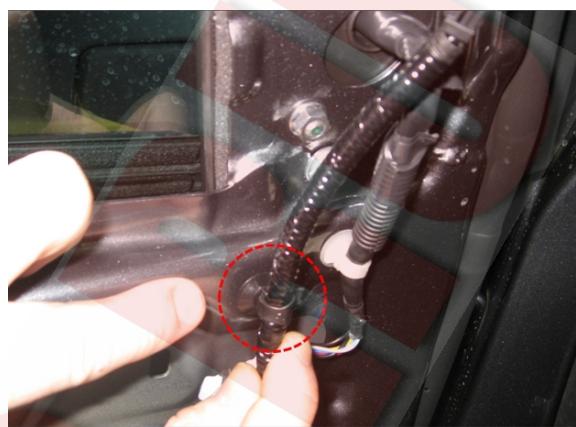
16. Установите фиксатор провода стеклоподъемника рядом с разъемом зеркала.

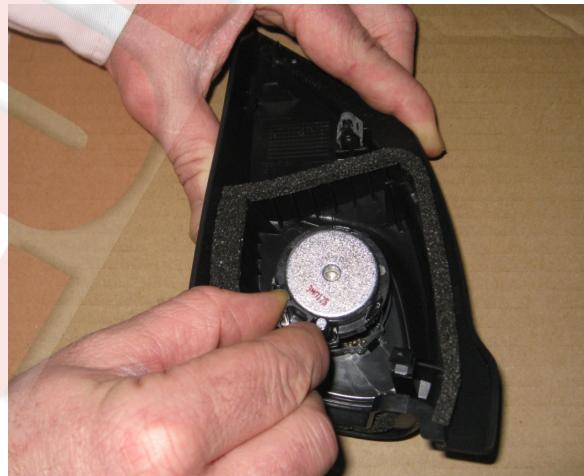
18. Вставьте новый высокочастотный динамик в накладку динамика.

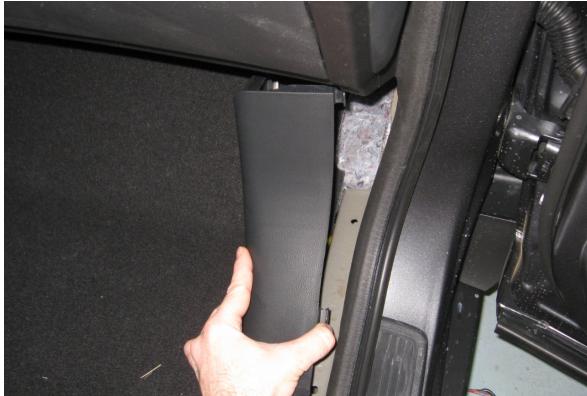
2. Снимите боковую накладку с правой стороны.

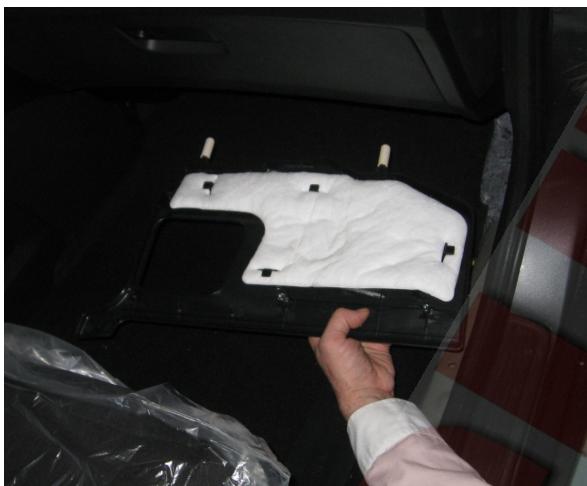
3. Снимите нижнюю крышку с правой (пассажирской) стороны панели приборов.

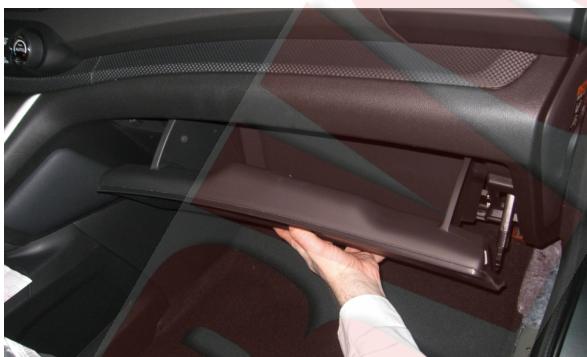
4. Снимите вещевой ящик.

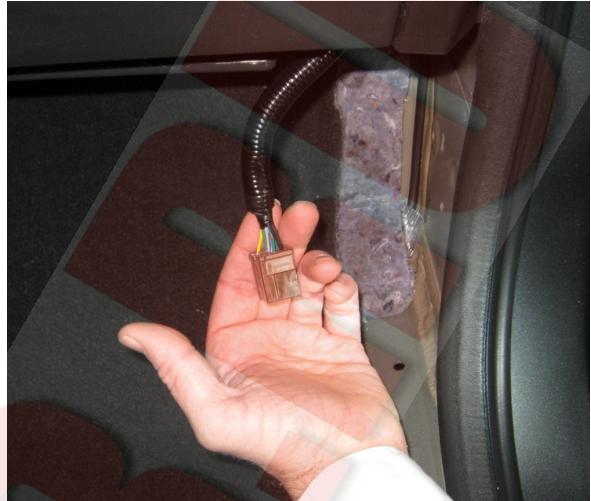
5. С внутренней стороны отсоедините коричневый разъем, установленный на проводах правой стороны двери.

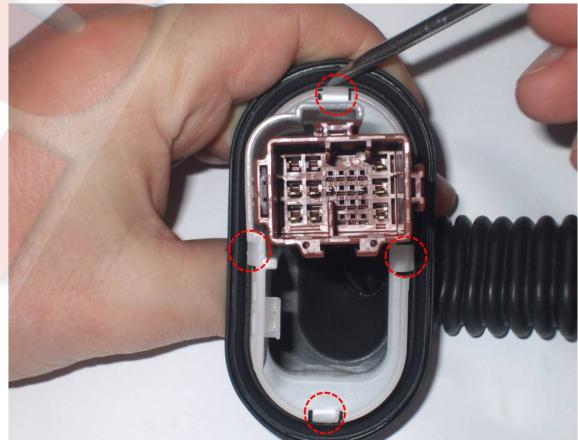
6. Снимите с кузова провода двери, нажав фиксаторы с внутренней стороны с помощью отвертки с плоским жалом или подобного инструмента, как показано ниже.

Примечание: Нет необходимости отсоединять все четыре нажимных фиксатора.

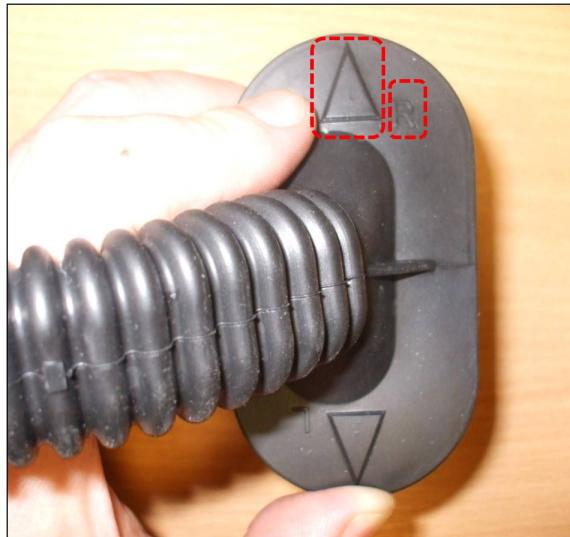
Примечание: Убедитесь, что при установке втулки проводов на кузов / дверь метка L направлена вверх, как показано на рисунке ниже, и что втулка установлена правильно - это предотвратит проникновение воды.
